OPIS GEOSTANOWISKA

Nr obiektu	161	
Nazwa obiektu (oficjalna, obiegowa lub nadana)	Kościół parafialny Matki Boskiej Królowej Polski w Przewornie	
Współrzędne geograficzne [WGS 84 – hddd.dddd]	Długość: 50°41'09.2"N 50.685902	Szerokość: 17°10'03.0"E, 17.167492
Miejscowość	Przeworno	
Opis lokalizacji i dostępności:	Kościół położony w miejscowości Przeworno przy ulicy Kościelnej 1. Łatwo dostępny.	
Długość	37 m	
Szerokość	15	
Wysokość		
Powierzchnia	Okolo 31 arów

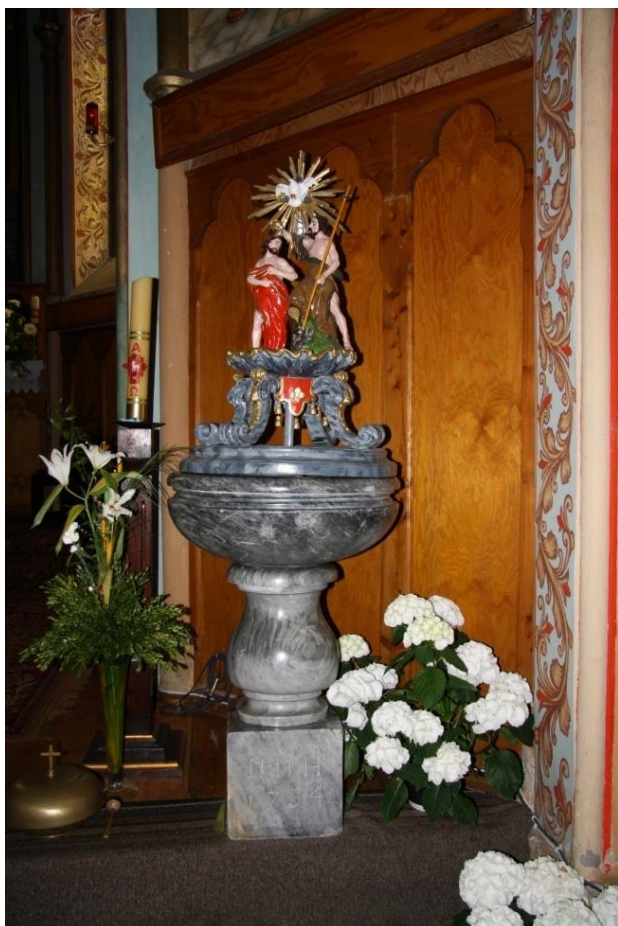
Rysunek 4. Marmurowa, XVIII w. chrzcielnica (fot. M Lorenc).

kościół, wykonane z piaskowca późnorenesansowe W nawie głównej chrzcielnica z 1765 r., wykonana z ciemnego marmuru z Przeworna. Przy wejściu do nawy głównej kropielnica wykonana z tego samego marmuru.
--	--

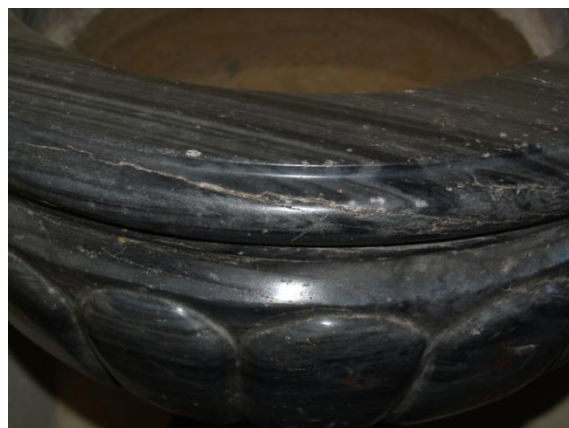
Rysunek 5. Marmurowa kropielnica
